EBRAX
ATM SECURITY LLC

Nos informaron de que un gran número de cajeros automáticos presentaban eventos de falsa alarma tras actualizar los sensores para la versión G2.

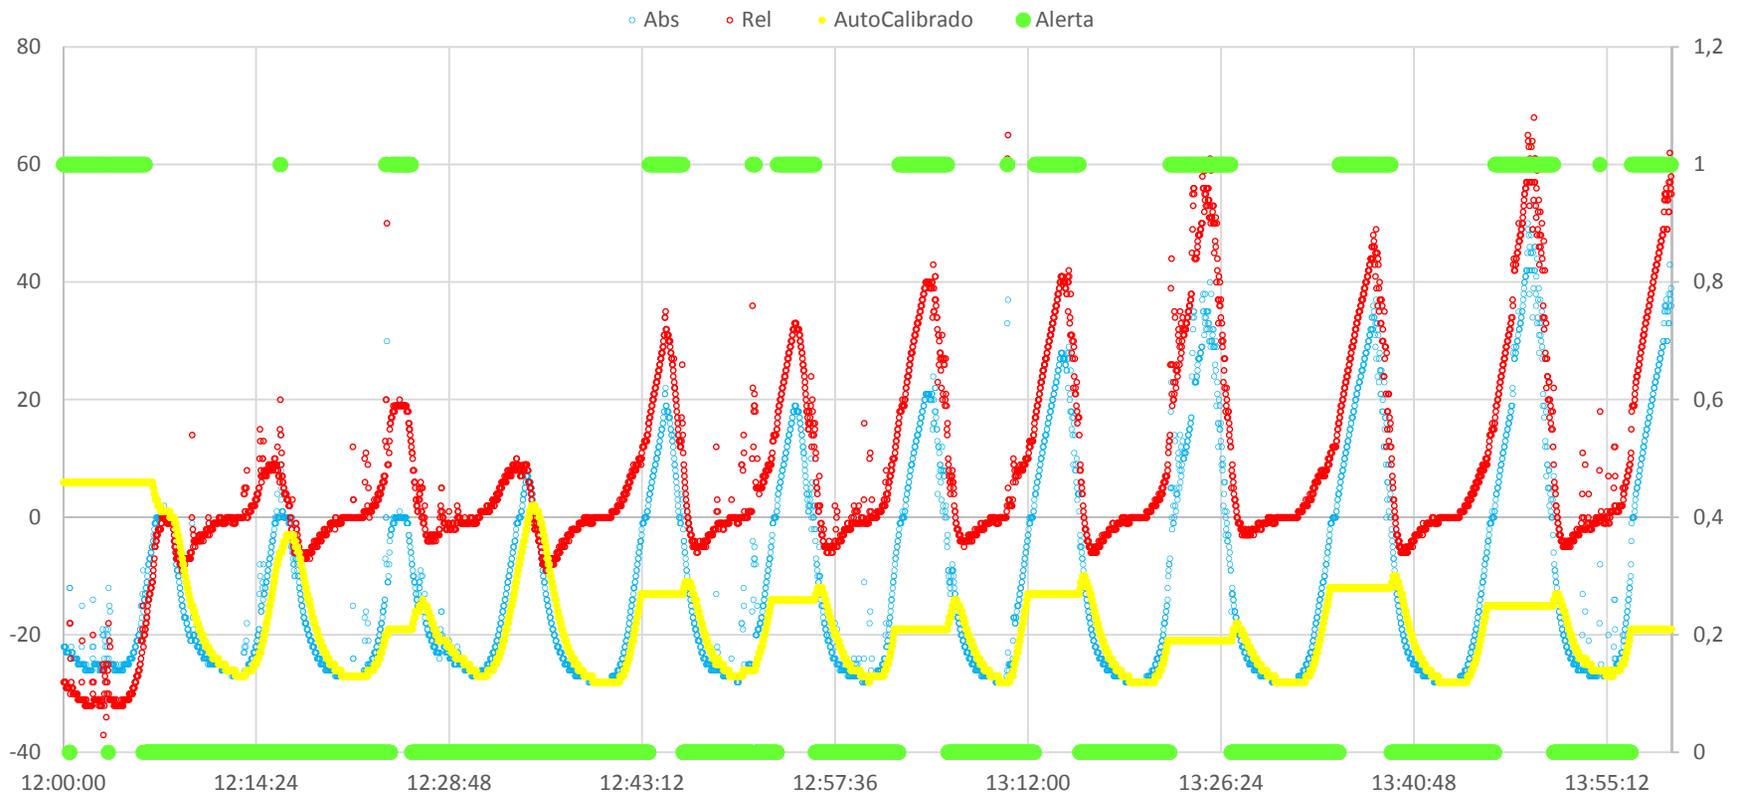
Este análisis se realizó inicialmente en el cajero Tesai CDE, el 25/09. El cajero tuvo muchas activaciones diarias, alcanzando un **período de estabilidad máximo** de 1 hora.

El gráfico siguiente ilustra el comportamiento del sensor durante un periodo de dos horas.

En condiciones ideales , la línea amarilla (**AutoCalibración**) debería estar siempre cerca de la línea azul (**Valor Absoluto del sensor**). La línea roja (**Valor de Activación**), es la diferencia entre estos dos valores . El sensor se activa cuando el Valor de Activación alcanza los 18 puntos.

En este análisis, se comprobó que la variación de la línea azul era muy rápida (*muchos puntos de variación en pocos segundos*), alejándose de la AutoCalibración (*línea amarilla*). La velocidad estándar de AutoCalibración no era suficiente para mantener iguales el Valor Absoluto del sensor y el valor de AutoCalibración.

Basado en la información de este cajero, se hizo un cambio en los parámetros del sensor, para que el AutoCalibrado sea más rápido. Los días 01/10 y 02/10, se implementó esta versión con cambios en los parámetros (FW1.1) en 6 cajeros, incluyendo el cajero CDE.

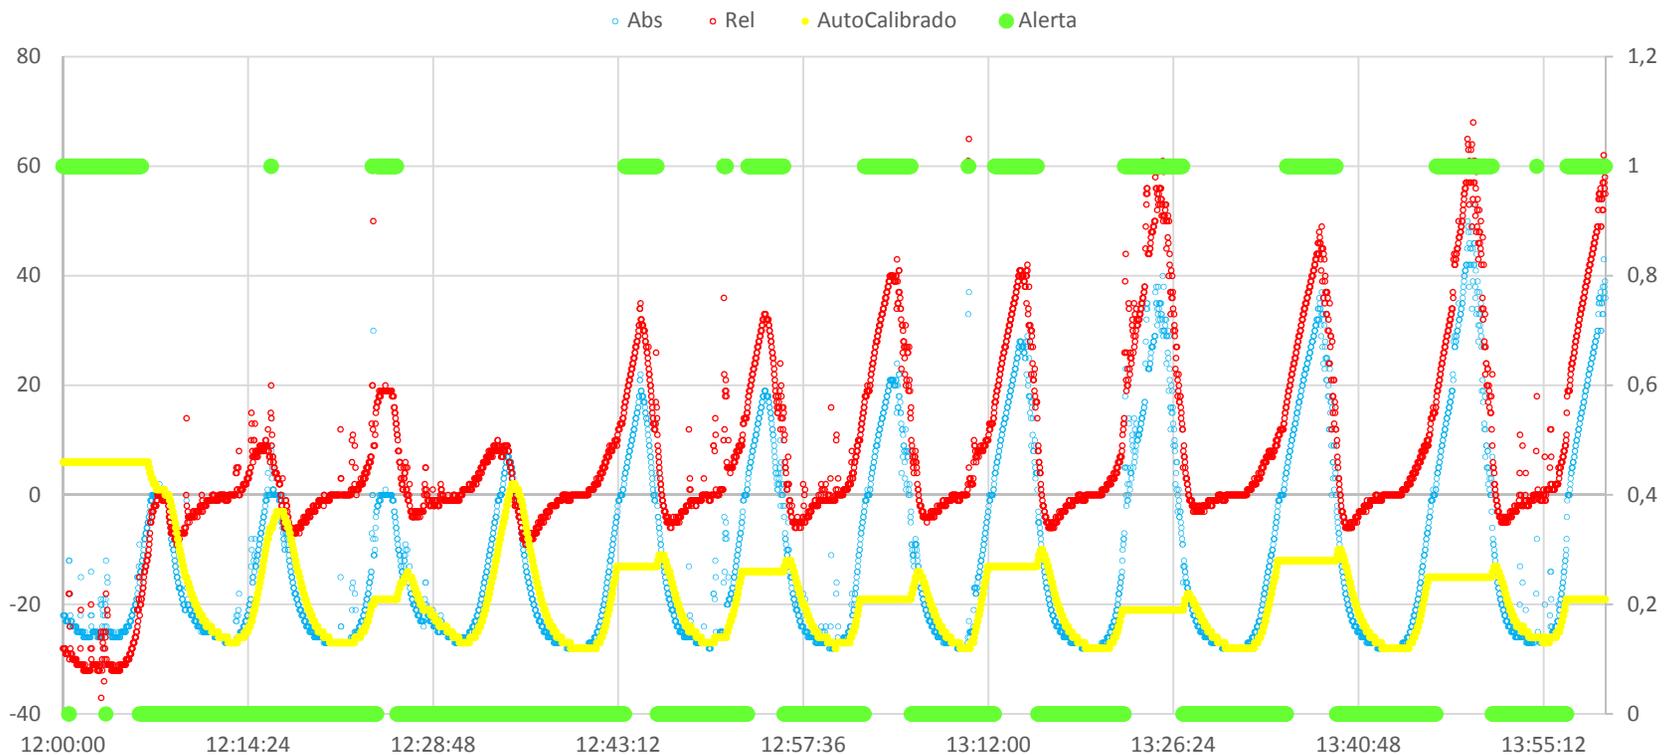
Este ATM, que anteriormente tenía un periodo máximo de estabilidad de 1 hora, permaneció 24 horas funcionando, hasta el primer evento de falsa alarma

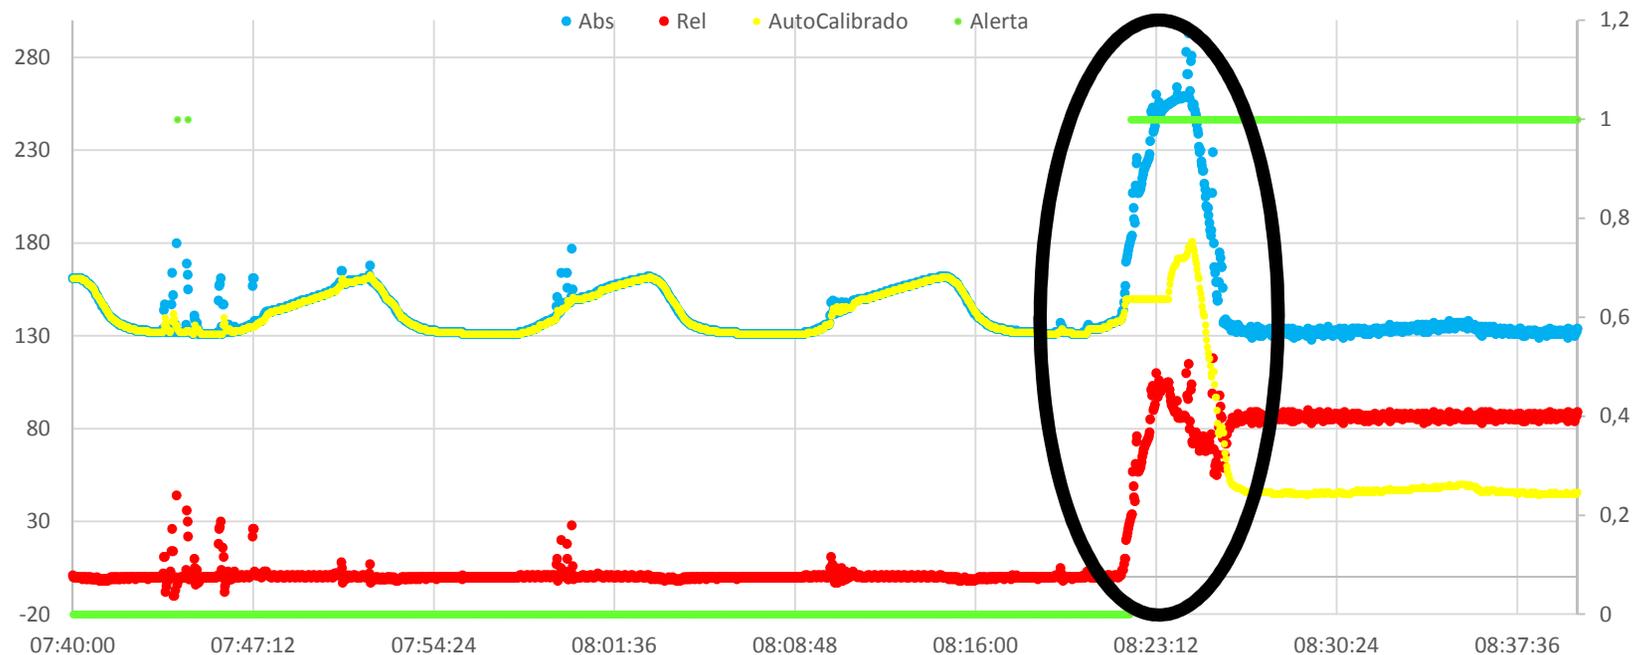
Analizando este nuevo evento el 03/10, encontramos una nueva gran variación (resaltada en el gráfico inferior).

A partir de ahí, se generó una segunda versión (FW1.2), con una velocidad de Autocalibración más rápida, un rango operativo de Autocalibración más elevado y una frecuencia de muestreo más alta.

Esta versión de FW1.2 se actualizó en los equipos en almacén y se implantará en los cajeros de producción los días 08/10 y 09/10.

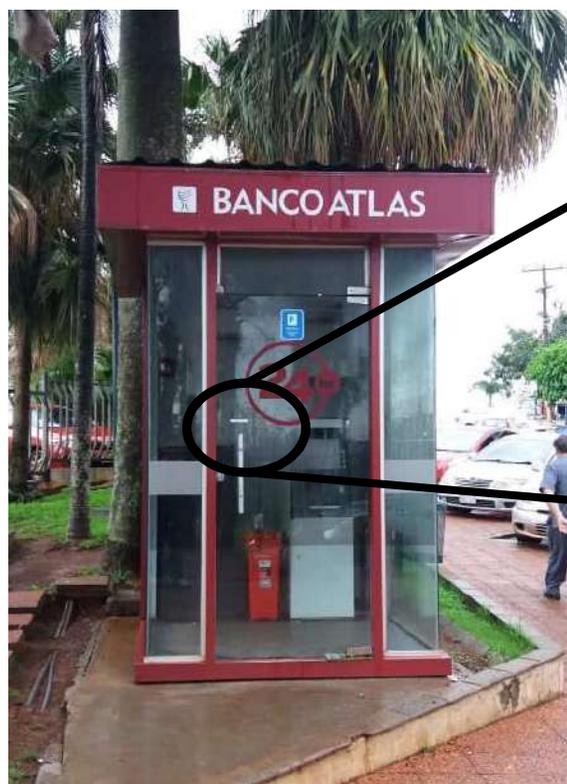
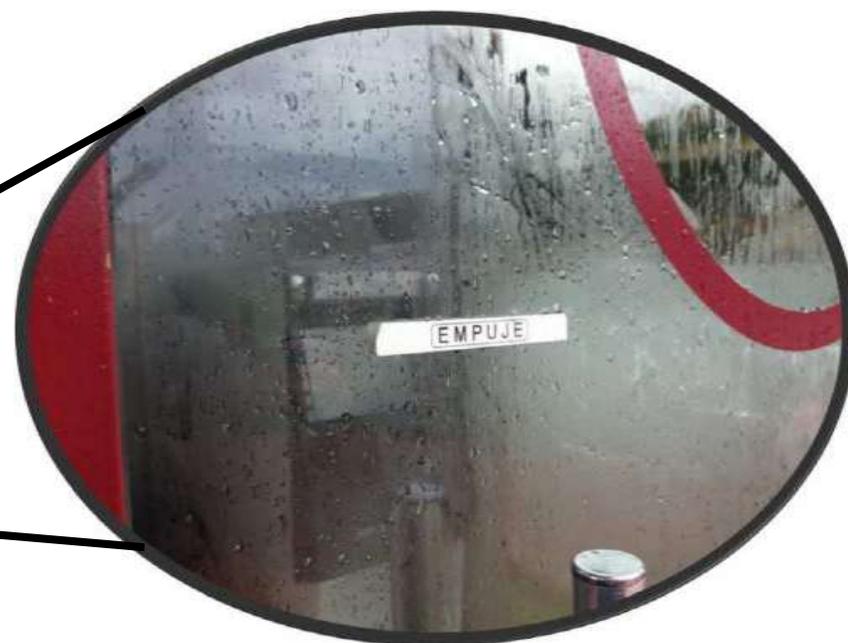
Al evaluar el entorno del cajero automático, comprobamos que todos los cajeros están en entornos climatizados con aire acondicionado. Pero el entorno del cajero está sometido a la intemperie.

La foto de abajo muestra condensación de agua en la superficie de la sala del cajero. Esto significa que el interior es frío y el exterior muy húmedo

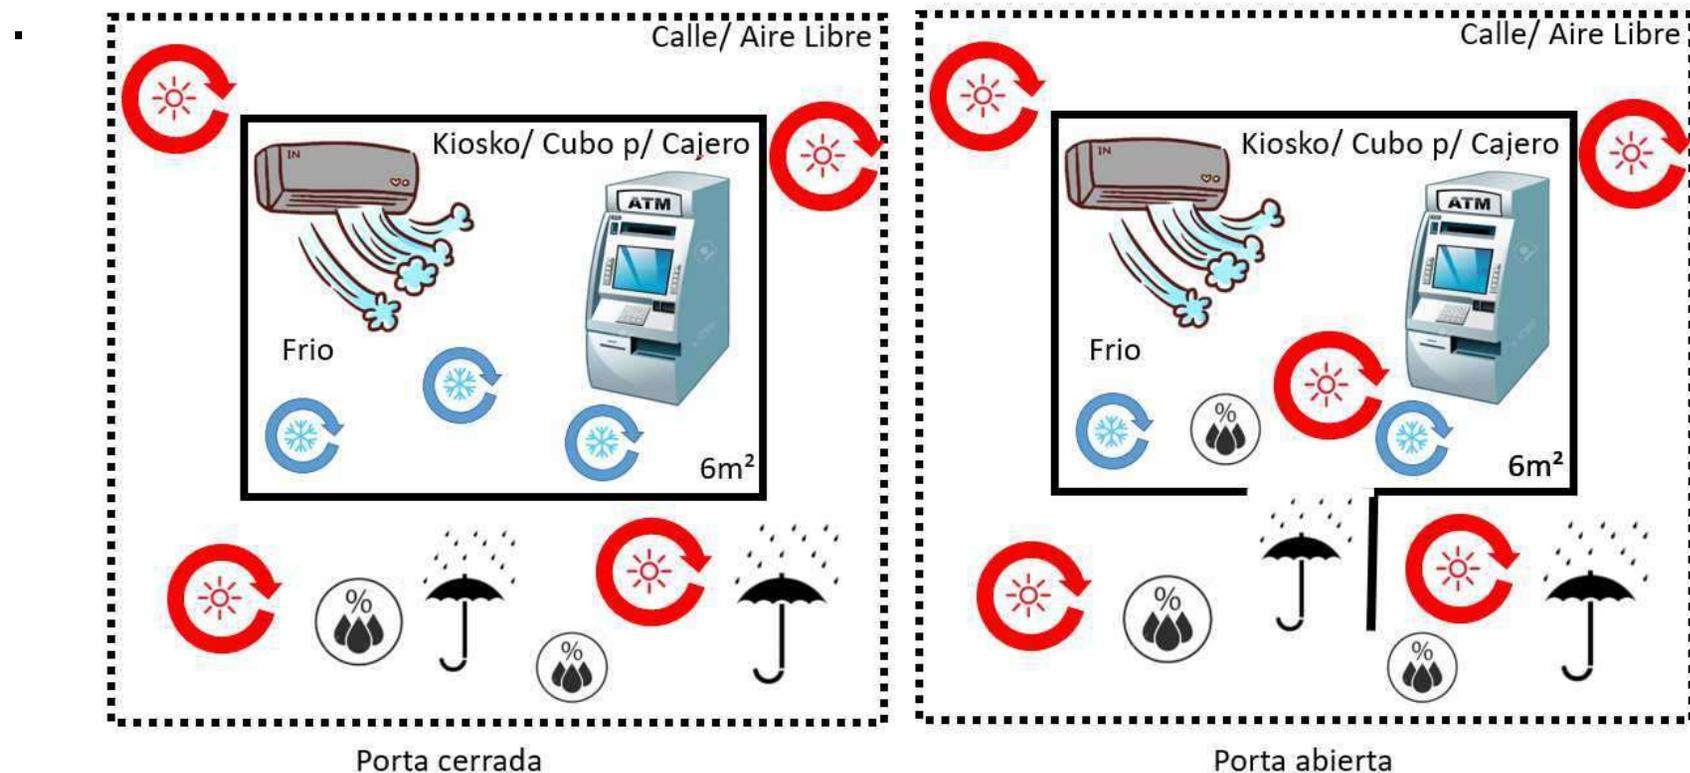
La figura siguiente detalla las condiciones que generan variaciones en el comportamiento del sensor. En condiciones normales, con la sala del cajero cerrada, el ambiente del sensor es frío y seco, debido al aire acondicionado.

Al abrir la puerta, una hola de calor/humedad, avanza sobre el cajero, provocando que haya una variación grande y rápida en el ambiente monitoreado por el sensor.
